GRADO EN INGENIERÍA DE LA HORTOFRUTICULTURA Y JARDINERÍA

TRABAJO FIN DE GRADO

EL PICUDO ROJO DE LAS PALMERAS. DESCRIPCIÓN, COMPORTAMIENTO Y DAÑOS EN EL TÉRMINO MUNICIPAL DE CARTAGENA.

Cartagena, Octubre de 2013

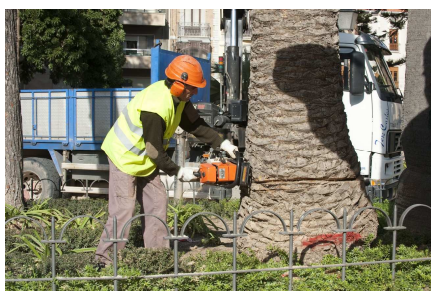
Foto 9. Tala palmeras plaza del Lago

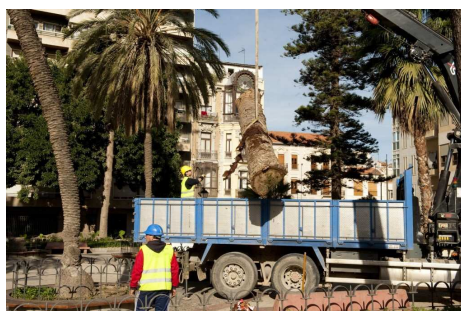
Foto 10. Tala palmeras plaza del Lago.

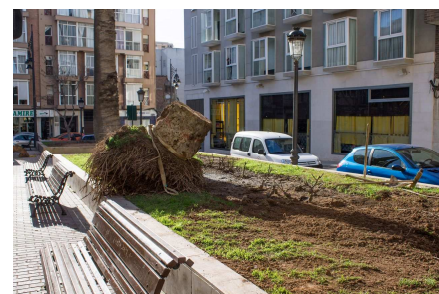
Foto 11. Eliminación tocones de palmeras taladas Plaza San diego

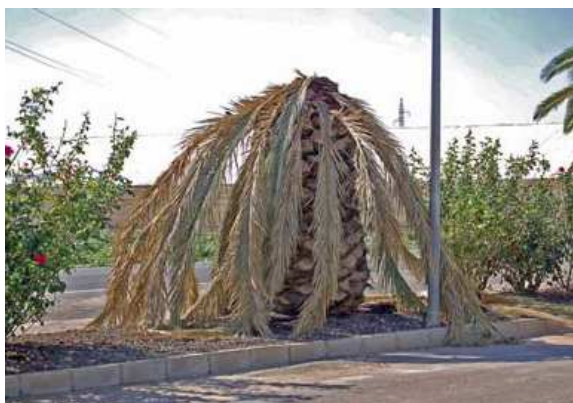
Foto 21. *Phoenix canariensis* muerta (Murcia)

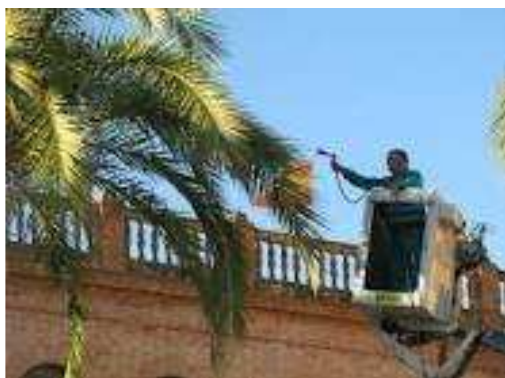
Foto 26. Tratamiento con plataforma

Hay que tener en cuenta que al tener que realizar el tratamiento al ojo de la palmera con lanzas, cuando las palmeras tienen un porte alto se puede complicar el acceso al mismo. Debido a esto se utiliza como complemento unas plataformas para acceder a ellas lo que encarece el tratamiento sobre las palmeras. Para minimizar estos gastos y como alternativa, en muchos ensayos se realizan unas instalaciones fijas consistentes en un tubo de 16 mm de polietileno de riego rematado por dos tramos perforados que aseguran mojar la totalidad del cogollo superior en cada aplicación. El tubo esta rematado inferiormente a unos 2 metros de altura por una boquilla, donde se conecta la cuba de tratamiento. Este método también es utilizado en el resto de tratamientos fitosanitarios para combatir a la plaga.

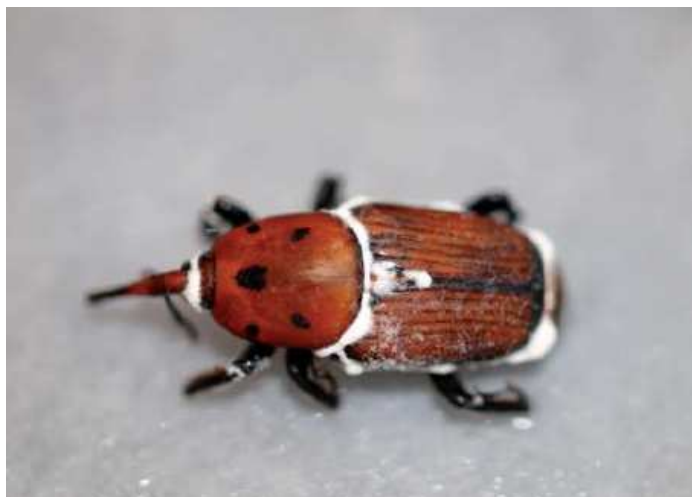
Foto 28. Picudo afectado por *Beauveria bassiana*

Algunos ensayos con distintas cepas de *B. bassiana* aplicadas a dosis del 0,25 % causaron mortalidades cercanas al 95 % sobre larvas a los 14 días y del 85 % de adultos a los 17 días del inicio del tratamiento (Martínez, 2012).

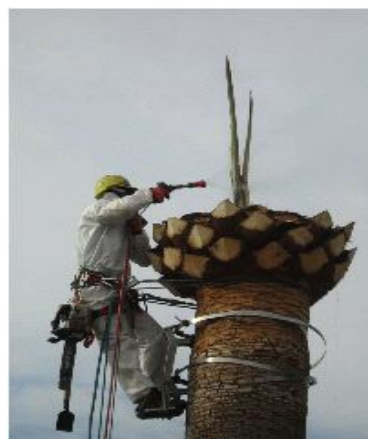
Foto 42. Palmera con cirugía arbórea recibiendo tratamiento fitosanitario

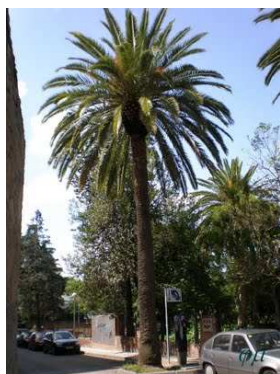
Foto 44. Poda correcta en *P. canariensis*

En esta imagen podemos observar la realización de una poda correcta, en la cual se respetan las hojas verdes de la palmera.

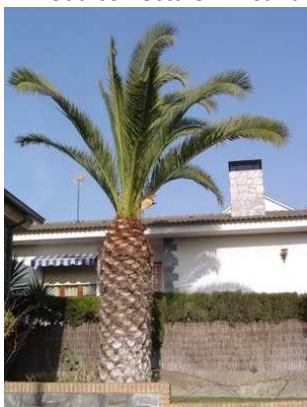
Foto 45. Poda excesiva en *P. canariensis*

En esta imagen se observa una poda excesiva, con la eliminación de parte de las hojas verdes de la palmera. Con esta labor disminuimos la capacidad fotosintética de la planta y como consecuencia de esto, ralentizamos en gran medida su crecimiento.

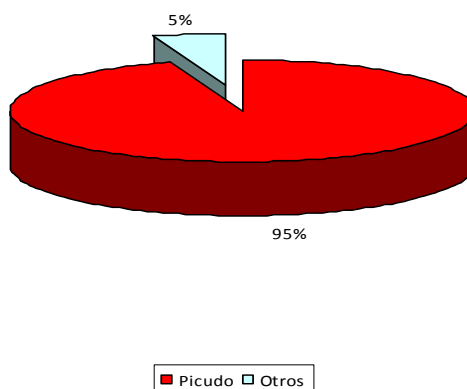
El principal motivo de las talas es debido a la acción del picudo rojo y al encontrarse la palmera en un estado avanzado de infestación (gráfica 10).

Gráfica 10. Motivo de las talas realizadas.

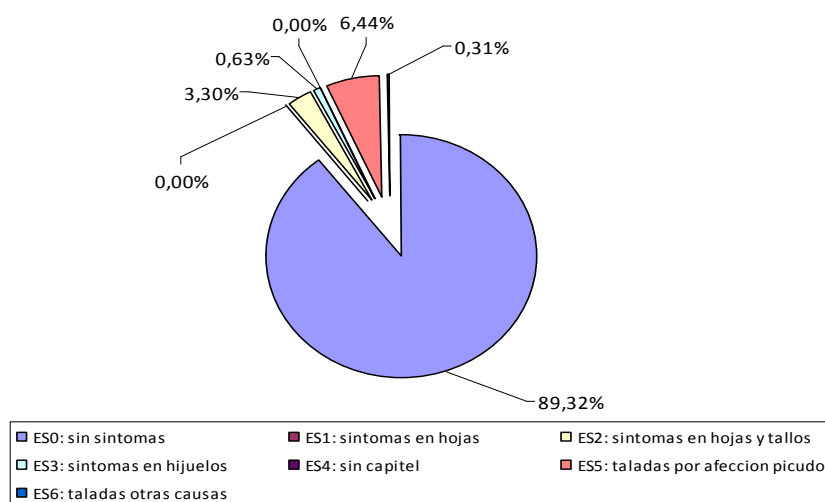
En cuanto al estado sanitario (grafica 15), indicar que cerca del 90 % de las palmeras se encontraba en estado 0, es decir, no presentaban síntomas visuales de ataque de picudo. En el estado 2, palmeras que presentaban síntomas visuales en hojas y en tallos, hay un 3,30 %; siendo un porcentaje muy bajo con respecto al total. Si bien es cierto que sobre estas palmeras se debería de llevar un especial seguimiento para frenar un posible desarrollo de la plaga.

Gráfica 15. Estado sanitario de las palmeras *Phoenix dactylifera*.
